# 史跡二本松城跡保存活用計画

令和 5 年 3 月

二本松市教育委員会

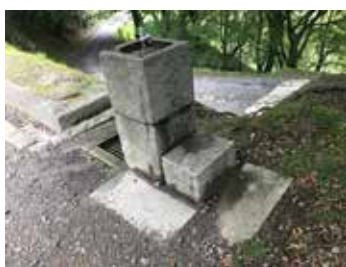
2002 水飲み場  
大きな損傷はないが、  
敷石が一部沈下

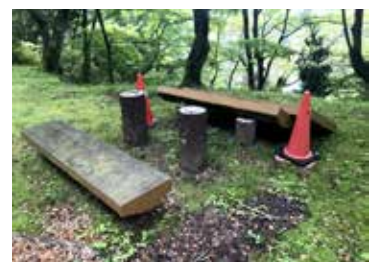
2034 テーブルとベンチ  
破損撤去

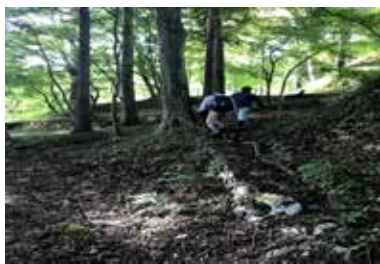
2036 城内の登城路  
途中に案内板等は無く、立ち入って  
いいの分かりづらい。

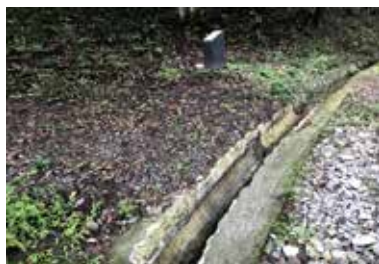
2037 護岸された二合田用水  
擁壁の上面が欠損している。トンネ  
ル状だったか。

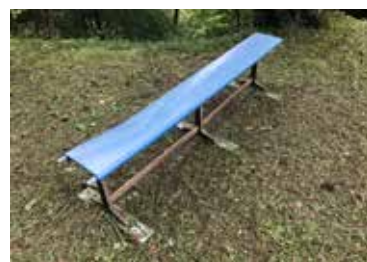
2093・2094 ベンチ  
座面の劣化と変形

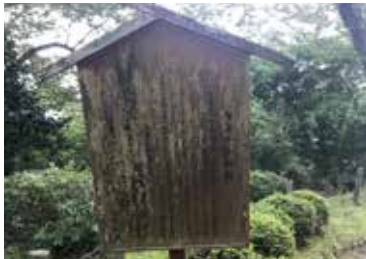
2105 智恵子抄詩碑高札型説明版  
(多言語可コード付)板面が劣化

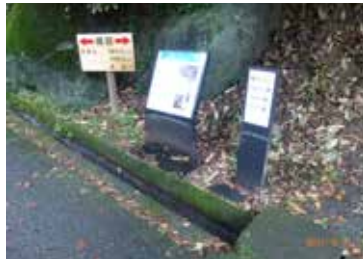
2106 二合田用水説明版、搦手門・本丸、新城館・本丸、松森館、洗心亭の誘導板。旧順路看板が残地。

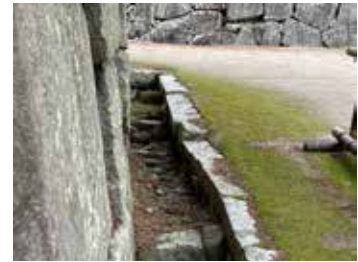
3024 石積水路の損傷  
(南から)

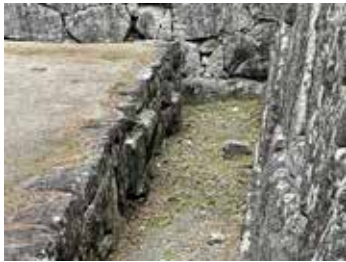
3025 石積水路の損傷、石垣間詰石  
の崩落(南東から)

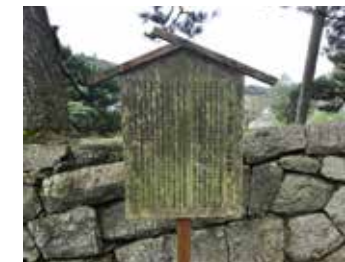
3033 霞ヶ城公園高札型説明板(東  
から)板面劣化

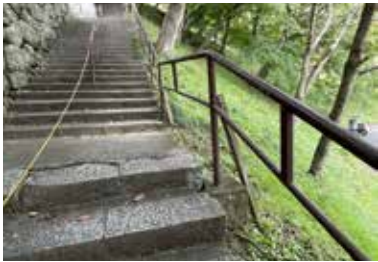
3052 第 1 駐車場～第 2 駐車場～三ノ丸東平場間の連絡階段と手すり  
地震により一部損傷。

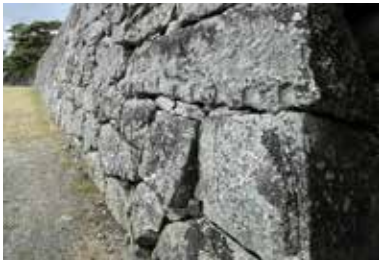
3054 箕輪門東側平場の石垣の損傷

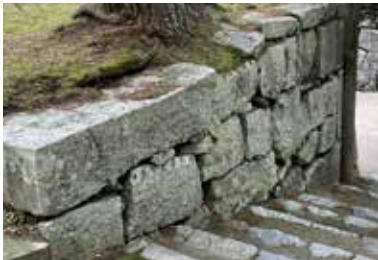
3055 アカマツ北側から三ノ丸東平場への連絡階段東側の石垣の損傷

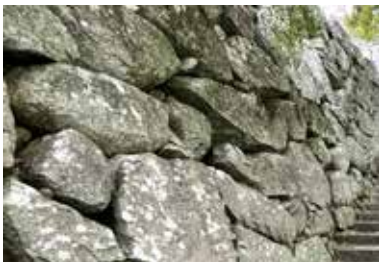
3056 第 1 駐車場～第 2 駐車場～三ノ丸東平場間の石垣の損傷
