令和7年度二本松城跡第33次発掘調査

1. 遺跡名 二本松城跡（二本松市郭内四丁目地内）
2. 時代・種類 室町～江戸時代 城館跡（平山城）
3. 調査場所 二本松市郭内四丁目地内 搦手門から北に延びる石垣
4. 調査面積 第33次 約300㎡対象：掘削面積約60㎡
5. 調査期間 令和7年6月2日(月)～令和7年6月27日(金)予定
6. 調査主体 二本松市教育委員会
7. 調査指導者 二本松城跡整備検討委員会
8. 調査目的 二本松城跡発掘調査計画および整備計画に基づき、年次計画による学術調査を実施し、今後の城跡保存および整備に活用する。
今回は、搦手門から北に延びる石垣の露出展示のための資料収集を目的とする。

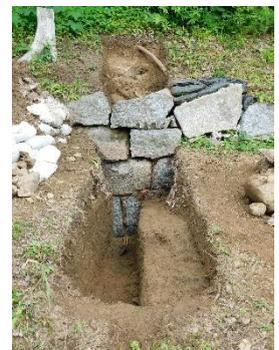
1T 調査区南側に設定した南北1m×東西4mのトレンチである。石積は、北へ向かってのぼるように築かれている。調査の結果、斜面を成形し、さらにL6を削平して地山である花崗岩風化層から高さ180cm・4段ほどの石を積んでいることが確認された。一辺45cmの花崗岩切石を根石とし、50cmほど埋め戻し始築時の生活面としていることが判明した。

1Tの石積（西から）

- ・石垣の延長が、3.2m北に延び総延長58mであることが確認された。
- ・石垣北端の状況が今回初めて明らかになった。
- ・石垣の高さは、1Tで根石を含め180cm、5Tで175cmあるため、その他の地点は天端石が崩落している可能性が高い。
- ・石垣の構築では、根石として30cmから50cmの花崗岩切石を盛土整地層で埋めている。背面には、裏込石と呼ぶほどの玉石は入っておらず、裏の空間に調整石を入れるぐらいの状況である。
- ・4Tの崩落土及び堆積土は、180cmあり、3T、5Tでも90cm以上堆積している。
- ・石垣前面の平坦面(犬ばしり)の幅は、平均1.7~8.0mであることが確認された。

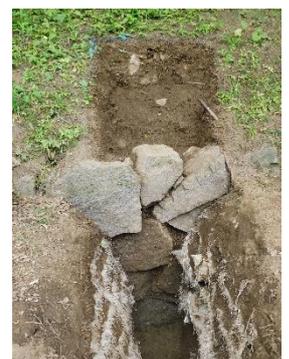
3Tの石積（西から）

3T 2Tの北側に設定した南北1m×東西5mのトレンチである。調査の結果、斜面を成形していることが確認され、L5を削平して平坦面をつくりだして石を据えていることが確認された。高さは155cm・4段で、一辺30cmの花崗岩切石を根石とし、40cm埋め戻して整地していることが判明した。また、天端石は崩落したとみられ、L4の上に約90cm土砂が堆積している。

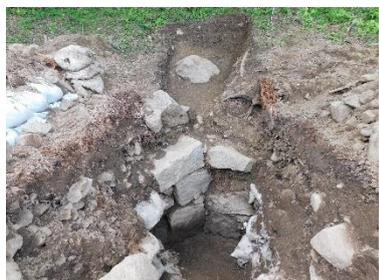
4T 3Tの北側に設定した南北2m×東西10mのトレンチである。調査状況から西に南北1m×東西2m拡張している。調査の結果、地形に合わせた石積入角部が確認された。3Tと同様に斜面を成形していることが確認され、L5を削平して平坦面をつくりだして石を据えていることが確認された。高さは155cm・4段で、一辺50

cmの花崗岩切石を根石とし、40cm埋め戻して整地していることが判明した。また、石垣の前面に崩落した石材が多く確認され、崩落したまま放置されたことがわかる。崩落した時期は不明だが、それ以後、土砂が180cm堆積していることが確認された。

4Tの石積入角部(西から)

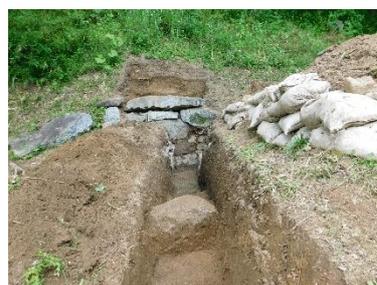
5T 4Tの北側に設定した南北2m×東西5mのトレンチである。調査状況から石垣より西は幅1mとし、2

m拡張している。調査の結果、4Tと同様に斜面を成形していることが確認され、L5を削平して平坦面をつくりだして石を据えていることが確認された。高さは175cm・5段で、一辺45cmの花崗岩切石を根石とし、40cm埋め戻して整地していることが判明した。また、石積の前面に崩落した石材が確認され、この上に95cmの土砂が堆積していた。

5Tの石積(西から)

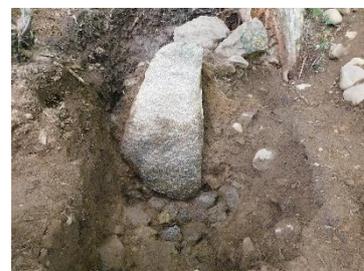
7T 6Tの北側に設定した南北2m×東西3mのトレンチである。調査の結果、長さ125cm、幅60cm、厚み20cmの石材が立った状況で確認された。当初は崩落した石と考えていたが、精査したところ掘り方が確認され、その内部に、礫を敷いて調整していることから据えられていることが判明した。したがって、石垣の終わりを示す石の可能性が高い。

7Tの築留の石(西から)
