# 史跡二本松城跡保存活用計画

令和 5 年 3 月

二本松市教育委員会

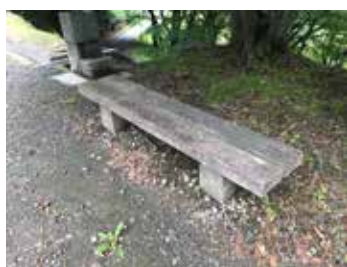
2001 擬木ベンチ  
表面汚れ

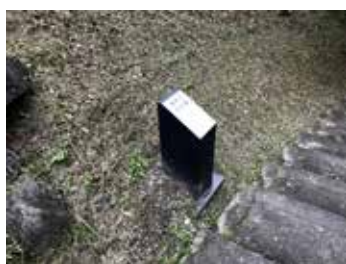
2005 (175) 誘導板  
傾斜地設置のため土台下の土が一部  
流出している。

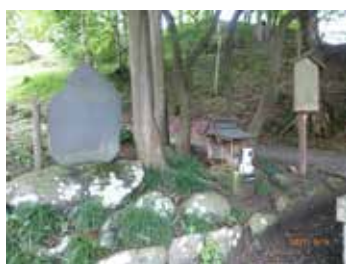
2008 高札型説明板と石碑(いずれ  
も日陰の井戸)  
高札型説明板の板面の擦れ、汚れ。

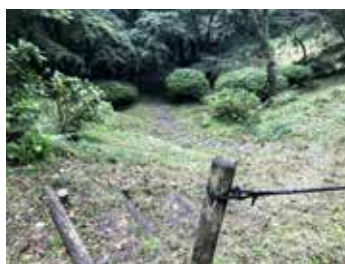
2015 擬木階段と進入禁止の木柵と  
ロープ。土の流出。階段の手摺は無い。

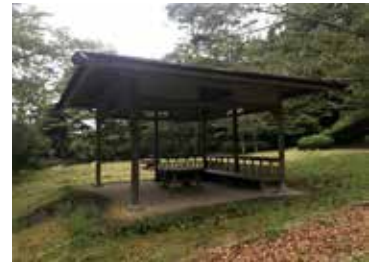
2021 四阿  
設置面の土砂が流出している

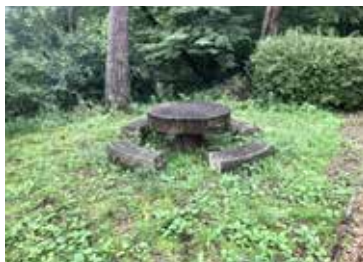
2023・2024 コンクリート製  
ベンチ・テーブルは汚れが顕著。  
座面が低く草に覆われやすい。

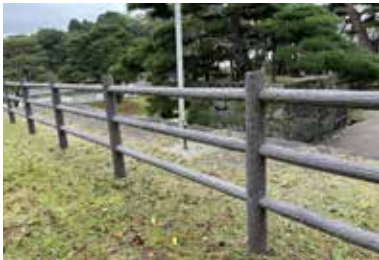
3052 第 1 駐車場～第 2 駐車場～三ノ丸東平場間の連絡階段と手すり  
地震により一部損傷。
