各時代の石積み様式を  
今に遺す「石垣博物館」  
二本松城跡

二本松市教育委員会

## 本丸石垣修築・復元の概要

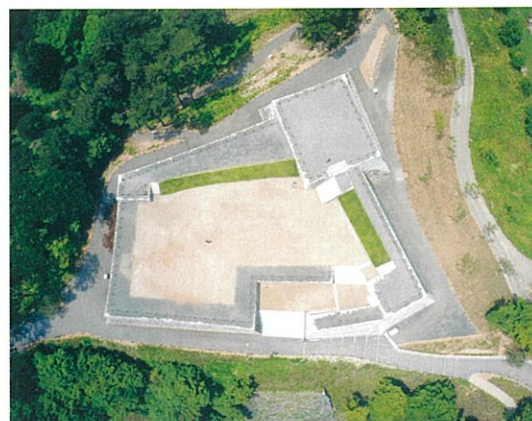
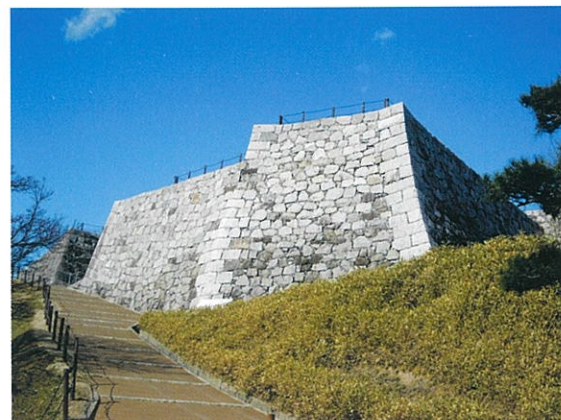
## 移築展示 ⑥面旧石垣

この石垣は本来、左側⑥面の下部中央で検出された石垣です。築石(つぎいし)には野面石(のづらいし=自然石)と荒割石(あらわりいし)が用いられ、その積み方は慶長期の古式「野面積」と呼ばれる特徴的な石垣です。二本松城に築かれた最も古い石垣のひとつです。

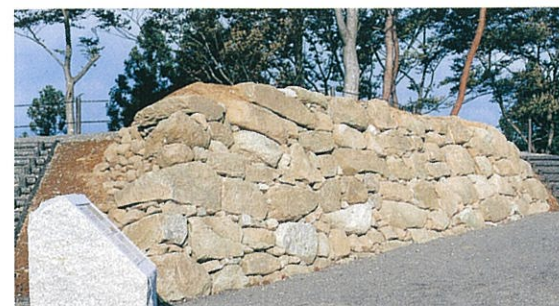
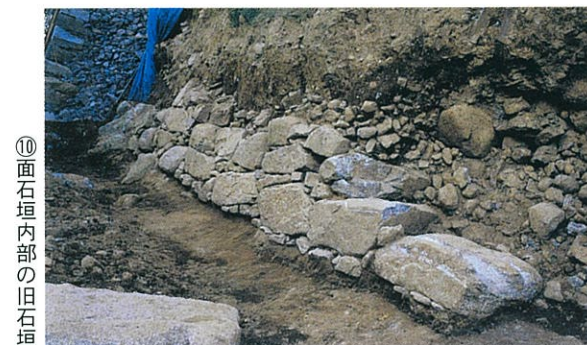
左右端部周辺、及び中央上部は江戸後半期に積み直されましたが、「野面積」石垣は130石ほど残っていました。しかし、《約50%を占める石材が風化により割れ再使用できないこと》《⑥面全体を修築・復元する場合に上部石垣の重量に耐えられないこと》が判りました。

そのため、⑥面の下部石垣は新しい石材で「野面積」の復元を図りました。旧石垣は後世に伝えるため、「野面積」の特徴を最も残している長さ約12m、高さ約2.5mの範囲を、近接した場所に、しかも現状の段差地形を利用し移築展示しました。

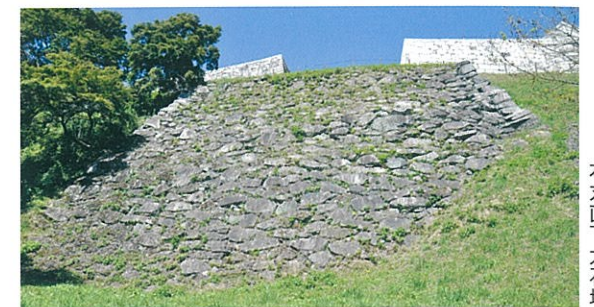
本丸直下大石垣

二本松城に築かれた、最も古い石垣のひとつです。築石には野面石と荒割石が用いられ、その積み方は古式の「野面積」と呼ばれる特徴的な石垣です。大小の石材をレンガをねかせるように横積みし、数石しか「横目地(よこめじ)」の通らない、いわゆる「布(ぬの)積み崩し」の積み方です。

勾配は、直線的で緩やかな「ノリ(法)」を主体に構築されています。天端付近は積み直された形跡があり、本来はさらに数段高い石垣であったと考えられます。

二本松城が会津領の支城となった慶長期頃、蒲生氏郷に召抱えられた城郭石積み技術者集団「穴太衆(あのをしゅう)」によって築かれた石垣です。

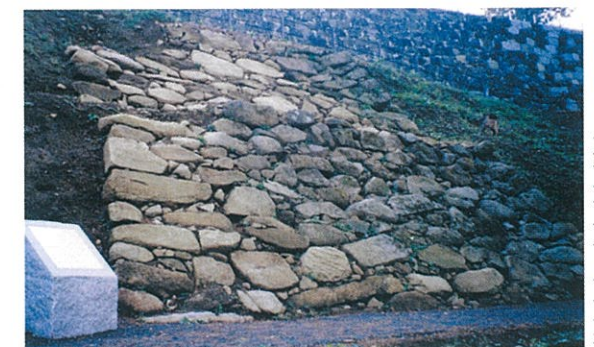
天守台西直下二段石垣

この石垣は、以前から一部分が露出していました。平成6年11月、本丸石垣修築・復元工事とあわせ発掘調査を実施したところ、全体の姿が確認できました。

石垣は、斜面上に上・下二段で構築され、上・下段ともに天端左側の一部分が欠落していました。

築石は野面石(自然石)を主体とし、一部荒割石が用いられ、その積み方は古式の「野面積」と呼ばれる特徴的な石垣です。大小の石材をレンガをねかせるように横積みし、数石しか「横目地」の通らない、いわゆる「布積み崩し」の積み方です。

上段と下段の間は、幅約1.6mの犬走り状のテラスで構成されています。

二本松城における最古の石垣であり、天守台の搦手(からめて=裏側)を意識して築かれたものといえます。
