# 史跡二本松城跡保存活用計画

令和 5 年 3 月

二本松市教育委員会

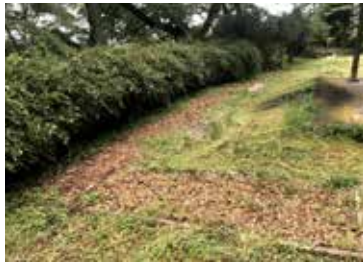
2020 ベンチは生垣と草で埋もれ  
ている。

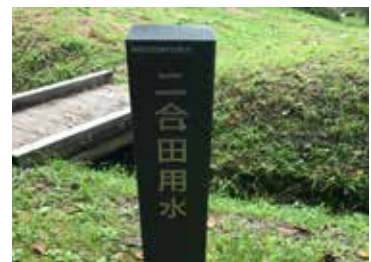
2031・2101 二合田用水の標柱  
表示は1面のみ。

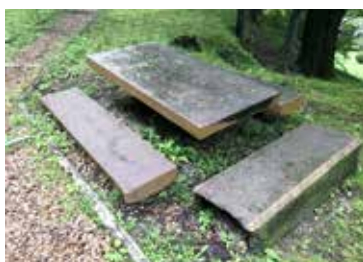
2033 テーブルとベンチ  
ベンチが低く腰掛けづらい。

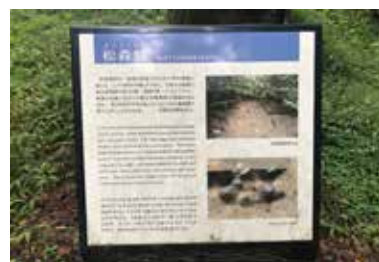
2042 (185) 松森館説明板  
盤面の汚れ（同時期に設置したもの  
より顕著。設置場所の影響か。）
